# 手賀沼 水際線エリアのハス生育状況調査

美しい手賀沼を愛する市民の連合会 顧問 小倉 久子

今年度、美しい手賀沼を愛する市民の連合会で手賀沼の水を使ってハスの栽培実験を行なった際に、合わせて実験地周辺の水際エリアから元ハス群落のあった沼岸でハスの生育状況調査を行いました。

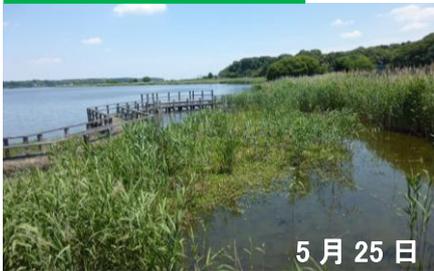
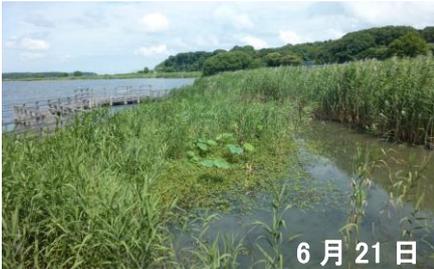
### ① 蓮見棧橋の内側

- 手賀沼の大きなハス群落は、2018～2019年に急速に消滅してしまったが、2021年現在で水際線にはわずかに生存が確認された。
- 生存していたのは、沼の水が直接当たらないところであり、他の抽水植物(ヨシ、ヒメガマなど)の株の間や、開水面に張り出すナガエツルノゲイトウの群落に守られているような、奥まったところに確認された。
- 沼の水に直接接するような場所には、生存は確認できなかった。
